## **PREMESSA**

ASET S.p.A. intende eseguire alcuni interventi di manutenzione straordinaria su due fabbricati siti in Comune di Fano (PU) e precisamente sul capannone deposito/officina, posto presso la discarica di Fano in località Monteschiantello e sul serbatoio idrico, posto presso la strada Provinciale Orcianense n. 16 in località Tombaccia.

La presente relazione generale del progetto esecutivo è stata redatta pertanto in base alle indicazioni dell'art.34 del D.P.R. n. 207/2010.

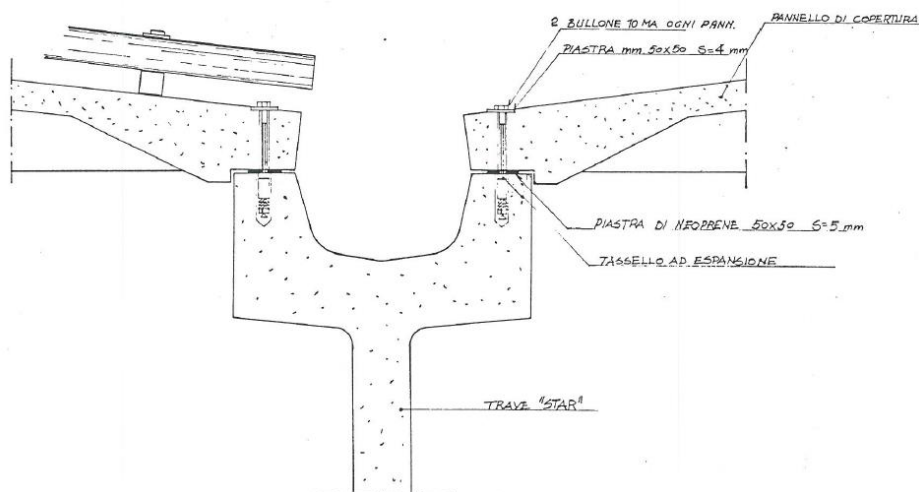
Le coppelle appoggiano sull'ala superiore della trave per circa 10 cm. e sono state vincolate con due bulloni M10 ogni pannello (1 bullone ogni 125 cm.).

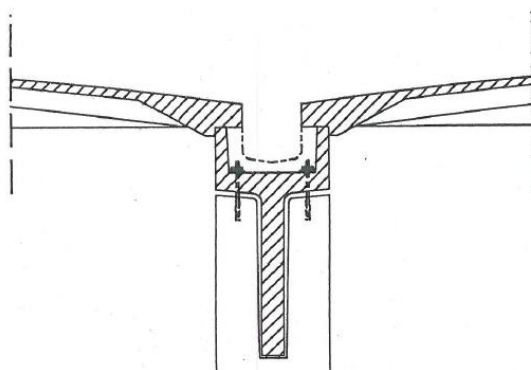
Le travi STAR appoggiano sui pilastri di bordo per circa 15 cm. solo mediante l'anima della trave STAR che ha uno spessore di 10 cm. e l'ala superiore che prosegue verso l'esterno del pilastro formando uno sbalzo di 140 cm.

L'ala superiore della trave STAR prosegue verso l'esterno del pilastro formando uno sbalzo di 140 cm.

Il collegamento delle travi ai pilastri è stato realizzato con due bulloni M10 passanti nell'ala superiore della trave e ancorati nel pilastro.
